Dossier Technique Immobilier

Numéro de dossier : 2021/AVERMES-PRESBYTERE/0749
Date du repérage : 24/06/2021

Résumé de l'expertise n° 2021/AVERMES-PRESBYTERE/0749

Rapport de mission de repérage des matériaux et produits contenant de l'amiante dans les immeubles bâtis avant réalisation de travaux

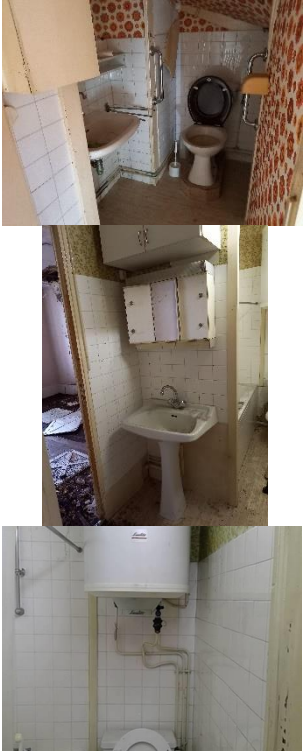
Localisation	Identifiant + Description	Conclusion (justification)	Etat de conservation et préconisations	Photo
Rez de chaussée - Wc 1; Rez de chaussée - Salle de bain ; Rez de chaussée - Dégagement 2	<u>Identifiant:</u> M019-P019 <u>Description:</u> Colle de faïence	Présence d'amiante (Après analyse en laboratoire)

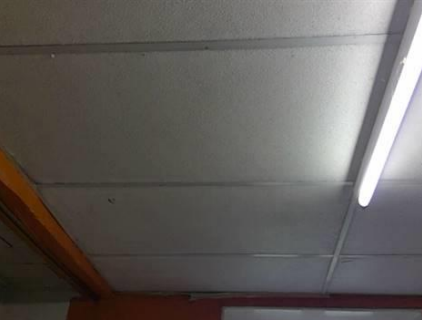
<p>Photo n° PhA001</p> <p>Localisation : Rez de chaussée - Cuisine; Rez de chaussée - Dégagement 1; Rez de chaussée - Pièce 1; Rez de chaussée - Pièce 2</p> <p>Ouvrage : Flocages, Calorifugeages, Faux plafonds</p> <p>Partie d'ouvrage : Faux plafonds</p> <p>Description : Faux plafonds</p> <p>Localisation sur croquis : M001</p>

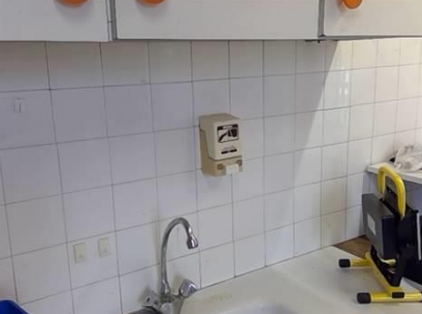
<p>Photo n° PhA002</p> <p>Localisation : Rez de chaussée - Cuisine</p> <p>Ouvrage : 3 - Parois verticales intérieures - Revêtements de murs, poteaux, cloisons, gaines, coffres</p> <p>Partie d'ouvrage : Colle de faïence</p> <p>Description : Colle de faïence</p> <p>Localisation sur croquis : M002</p>

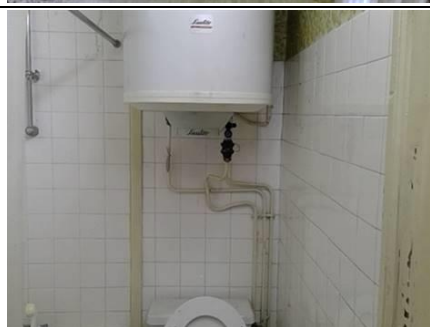
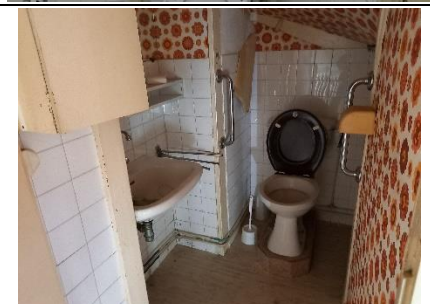
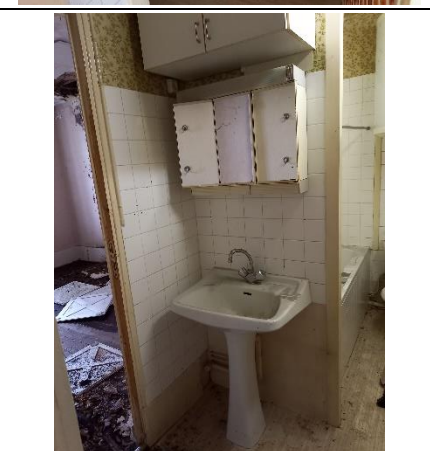
Photo n° PhA019

- Echantillon: P019 colle de faïence**
Matériaux: M019
Présence d'amiante
- M009 - joint de mastic de vitrage**
Absence d'amiante

Localisation : Rez de chaussée - Wc 1; Rez de chaussée - Salle de bain

Description : Colle de faïence

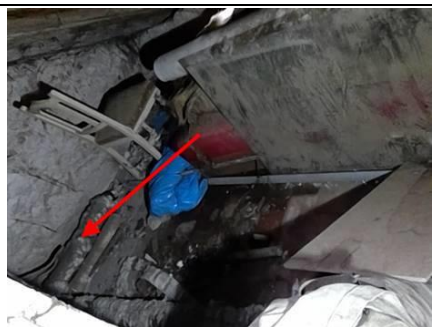
Photo n° PhA025
Localisation : 1er étage - Combles
Ouvrage : Flocages, Calorifugeages, Faux plafonds
Partie d'ouvrage : Calorifugeages
Description : Calorifugeages
Localisation sur croquis : M025

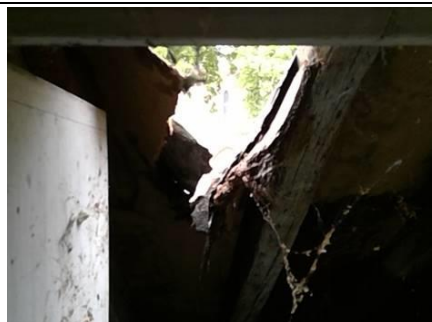
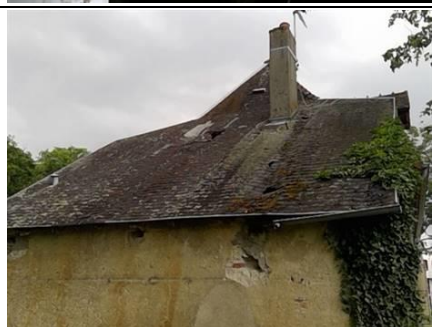
Photo n° PhA026
Localisation : 1er étage - Combles
Ouvrage : 1 - Couvertures, Toitures, Terrasses et étanchéités - Ardoises, bardeaux bitumineux
Partie d'ouvrage : Bardeaux bitumineux (« shingles »)
Description : Bardeaux bitumineux (« shingles »)
Localisation sur croquis : M026

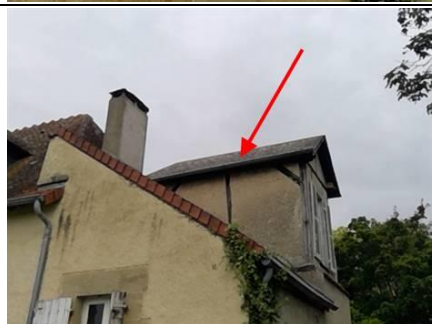
Photo n° PhA027
Localisation : Extérieur
Ouvrage : 1 - Couvertures, Toitures, Terrasses et étanchéités - Ardoises, bardeaux bitumineux
Partie d'ouvrage : Ardoises composites hors fibro ciment
Description : Ardoises composites
Localisation sur croquis : M027
