Dossier Technique Immobilier

Numéro de dossier : 2021/AVERMES-PRESBYTERE/0749
Date du repérage : 24/06/2021

Résumé de l'expertise n° 2021/AVERMES-PRESBYTERE/0749

Rapport de mission de repérage des matériaux et produits contenant de l'amiante dans les immeubles bâtis avant réalisation de travaux

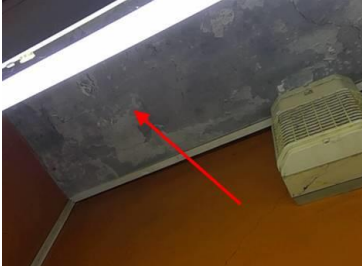
Localisation	Identifiant + Description	Photo
Rez de chaussée - Cuisine; Rez de chaussée - Dégagement 1; Rez de chaussée - Pièce 1; Rez de chaussée - Pièce 2	<u>Identifiant:</u> M003-P003 <u>Description:</u> Enduit plâtre peint

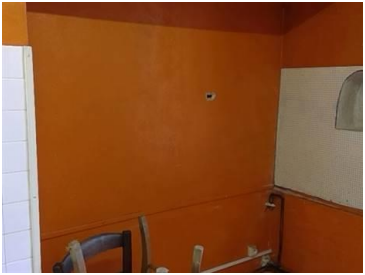
Localisation	Identifiant + Description	Photo
Rez de chaussée - Cuisine	<u>Identifiant:</u> M004-P004 <u>Description:</u> Enduit ciment peint

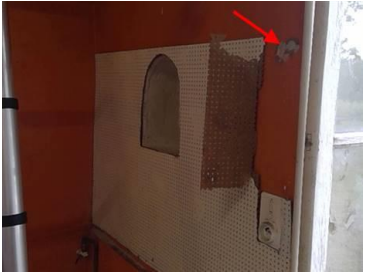
Rez de chaussée - Entrée; Rez de chaussée - Cuisine; Rez de chaussée - Dégagement 1; 1er étage - Palier	<u>Identifiant:</u> M005-P005 <u>Description:</u> Plot de colle fixant les panneaux d'isorel

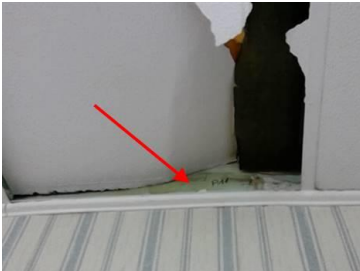
Localisation	Identifiant + Description	Photo
Rez de chaussée - Dégagement 1; Rez de chaussée - Pièce 1; Rez de chaussée - Pièce 2; Rez de chaussée - Pièce 3	<u>Identifiant:</u> M011-P011 <u>Description:</u> Enduit plâtre peint

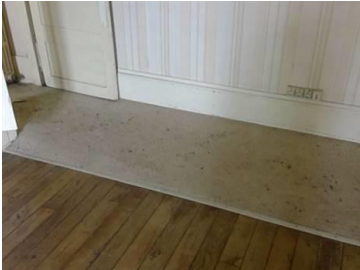
Rez de chaussée - Pièce 2; Rez de chaussée - Pièce 3	<u>Identifiant:</u> M015-P015 <u>Description:</u> Joint de mastic de vitrage	 
Rez de chaussée - Pièce 2	<u>Identifiant:</u> M016-P016 <u>Description:</u> Colle de moquette

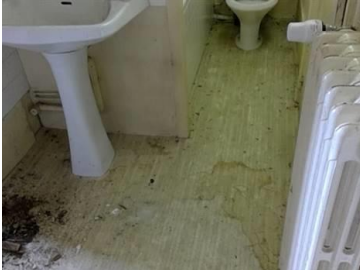
<u>Identifiant:</u> M017-P017 <u>Description:</u> Joint d'étanchéité entre menuiserie et structure	 
Rez de chaussée - Entrée; Rez de chaussée - Wc 1; Rez de chaussée - Dégagement 2; Rez de chaussée - Salle de bain	<u>Identifiant:</u> M018-P018 <u>Description:</u> Colle de revêtement du dessous

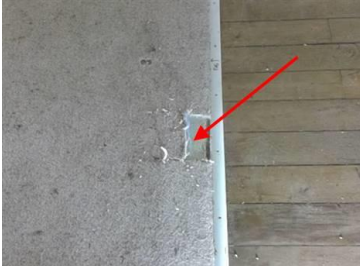
1er étage - Pièce 2	<u>Identifiant:</u> M021-P021 <u>Description:</u> Ragréage

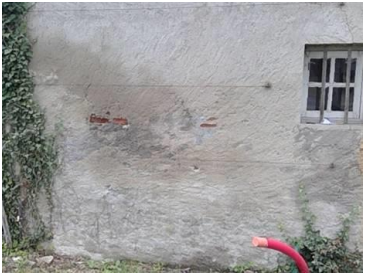
Localisation	Identifiant + Description	Photo
Extérieur	<u>Identifiant:</u> M028-P028 <u>Description:</u> Crépis extérieur

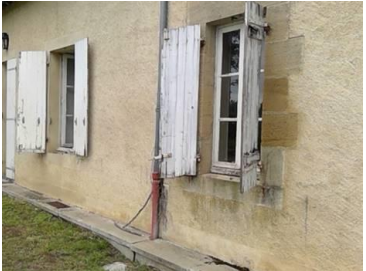
<u>Identifiant:</u> M029-P029; P029 <u>Description:</u> Crépis extérieur

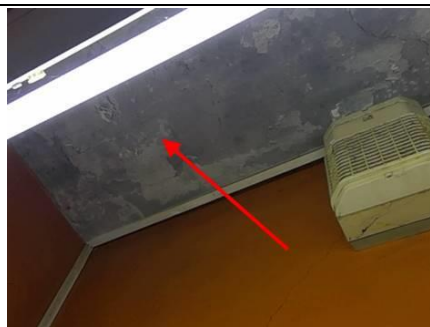
<p>Photo n° PhA002</p> <p>Localisation : Rez de chaussée - Cuisine</p> <p>Ouvrage : 3 - Parois verticales intérieures - Revêtements de murs, poteaux, cloisons, gaines, coffres</p> <p>Partie d'ouvrage : Colle de faïence</p> <p>Description : Colle de faïence</p> <p>Localisation sur croquis : M002</p>

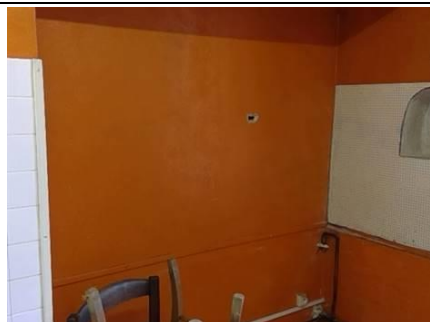
Photo n° PhA003

Localisation : Rez de chaussée - Cuisine; Rez de chaussée - Dégagement 1; Rez de chaussée - Pièce 1; Rez de chaussée - Pièce 2
 Ouvrage : 4 - Plafonds et faux plafonds - Plafonds
 Partie d'ouvrage : Enduit à base de plâtre lissé ou taloché
 Description : Enduit plâtre peint
 Localisation sur croquis : M003

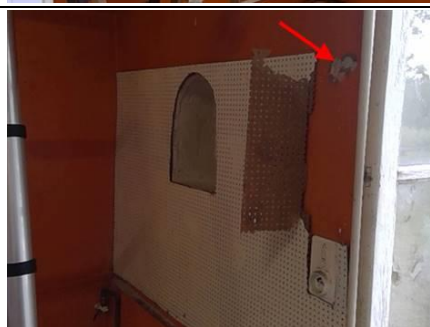
Photo n° PhA004

Localisation : Rez de chaussée - Cuisine
 Ouvrage : 3 - Parois verticales intérieures - Murs et cloisons maçonnés
 Partie d'ouvrage : Enduit à base de ciment lissé ou taloché
 Description : Enduit ciment peint
 Localisation sur croquis : M004

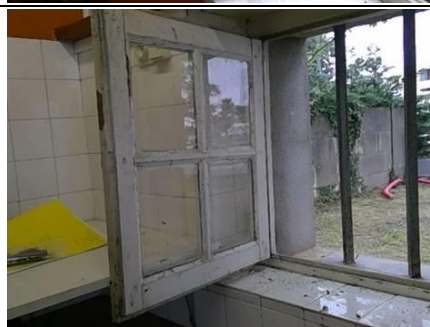
Photo n° PhA006

Localisation : Rez de chaussée - Cuisine; Rez de chaussée - Pièce 1
 Ouvrage : 2 - Parois verticales extérieures et Façades - Menuiseries extérieures
 Partie d'ouvrage : Joint de mastic de vitrage (notamment châssis aluminium)
 Description : Joint de mastic de vitrage
 Localisation sur croquis : M006

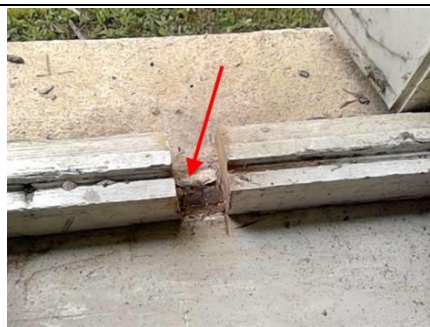
<p>Photo n° PhA015 Localisation : Rez de chaussée - Pièce 2; Rez de chaussée - Pièce 3 Ouvrage : 2 - Parois verticales extérieures et Façades - Menuiseries extérieures Partie d'ouvrage : Joint de mastic de vitrage (notamment châssis aluminium) Description : Joint de mastic de vitrage Localisation sur croquis : M015</p>
 	<p>Photo n° PhA016 Localisation : Rez de chaussée - Pièce 2 Ouvrage : 5 - Planchers et planchers techniques - Revêtements de sols Partie d'ouvrage : Colle non bitumineuse Description : Colle de moquette Localisation sur croquis : M016</p>

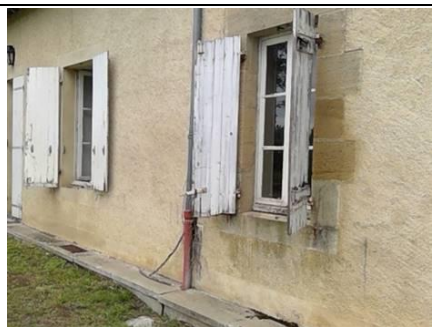
Photo n° PhA028
Localisation : Extérieur
Ouvrage : 2 - Parois verticales extérieures et Façades - Façades lourdes y compris poteaux
Partie d'ouvrage : Crépis extérieur
Description : Crépis extérieur
Localisation sur croquis : M028
